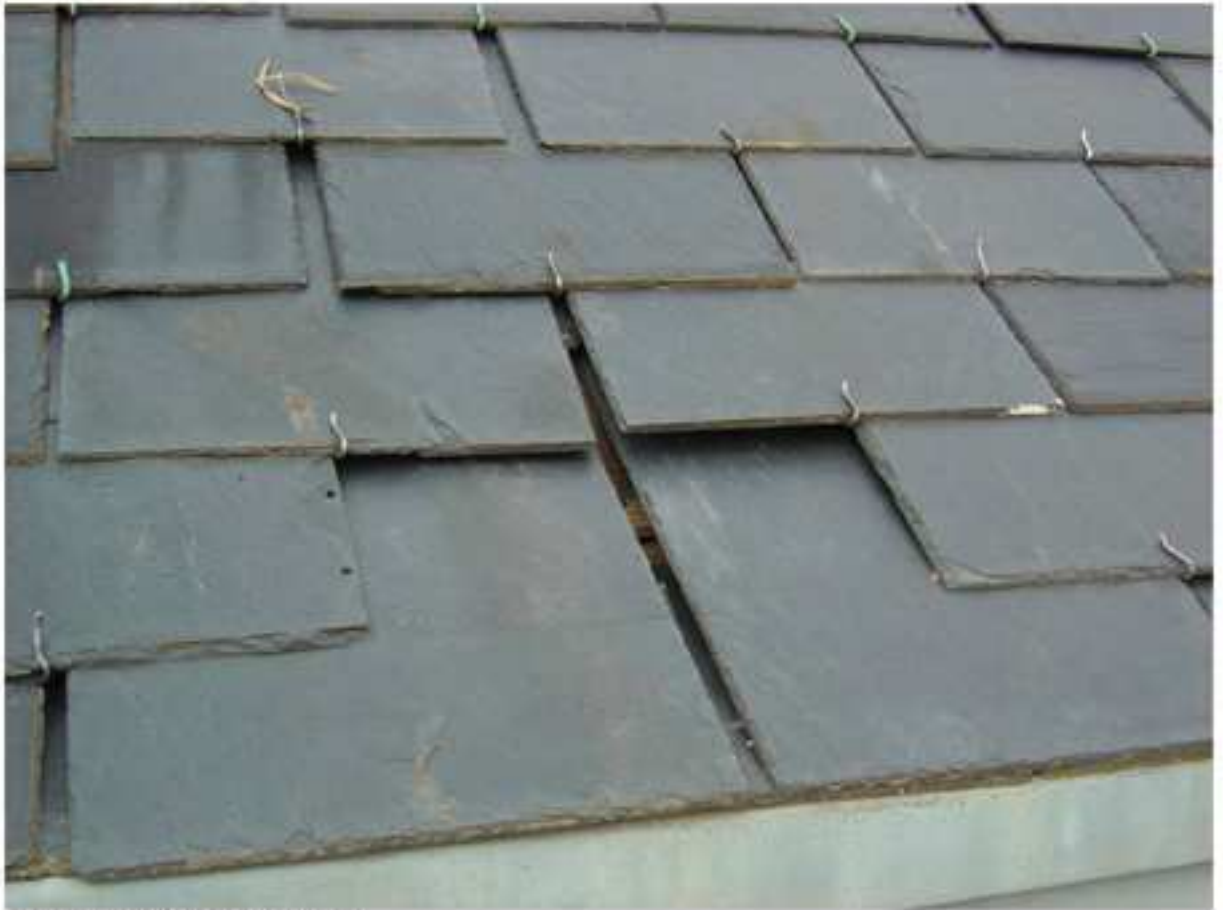
photo 1 : ardoise manquante.

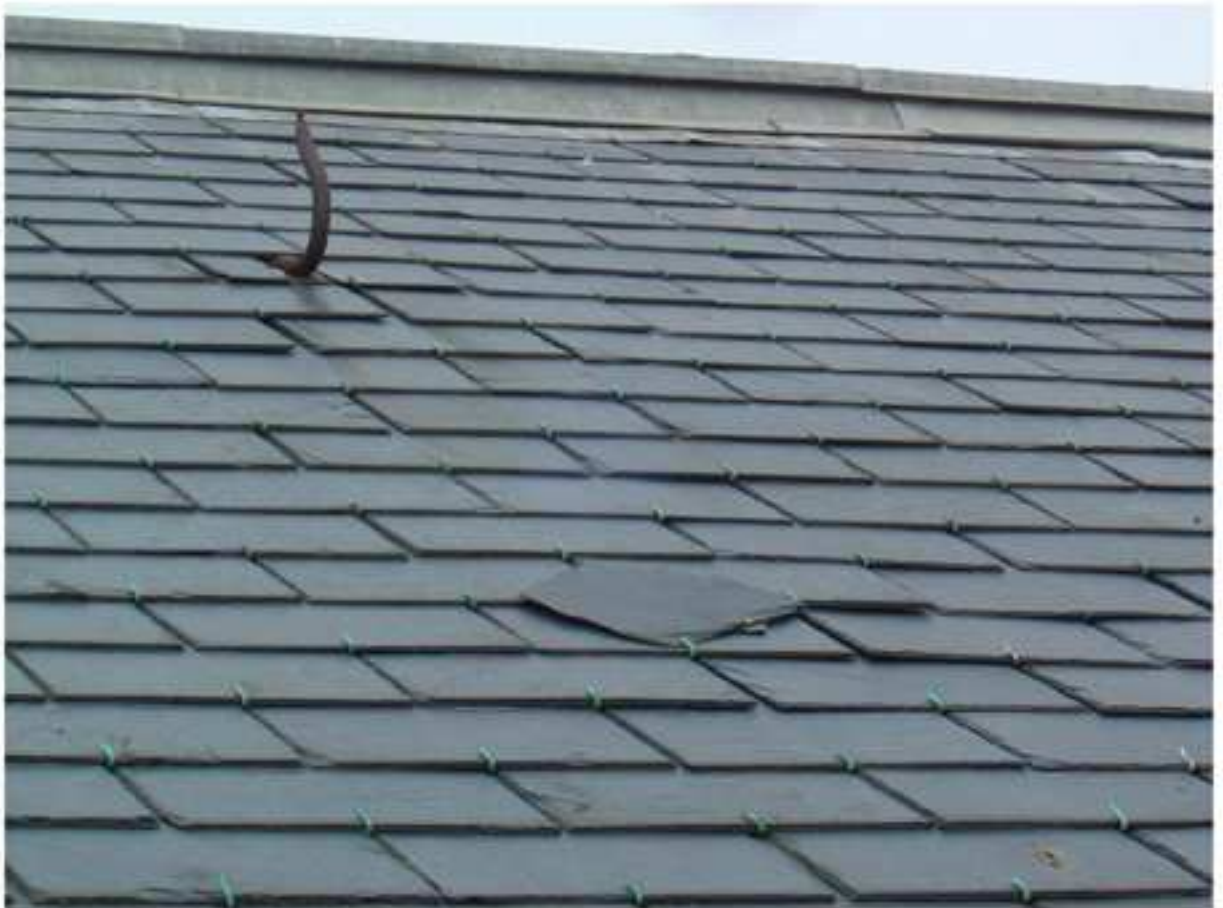
photo 2 : ardoise déplacée.

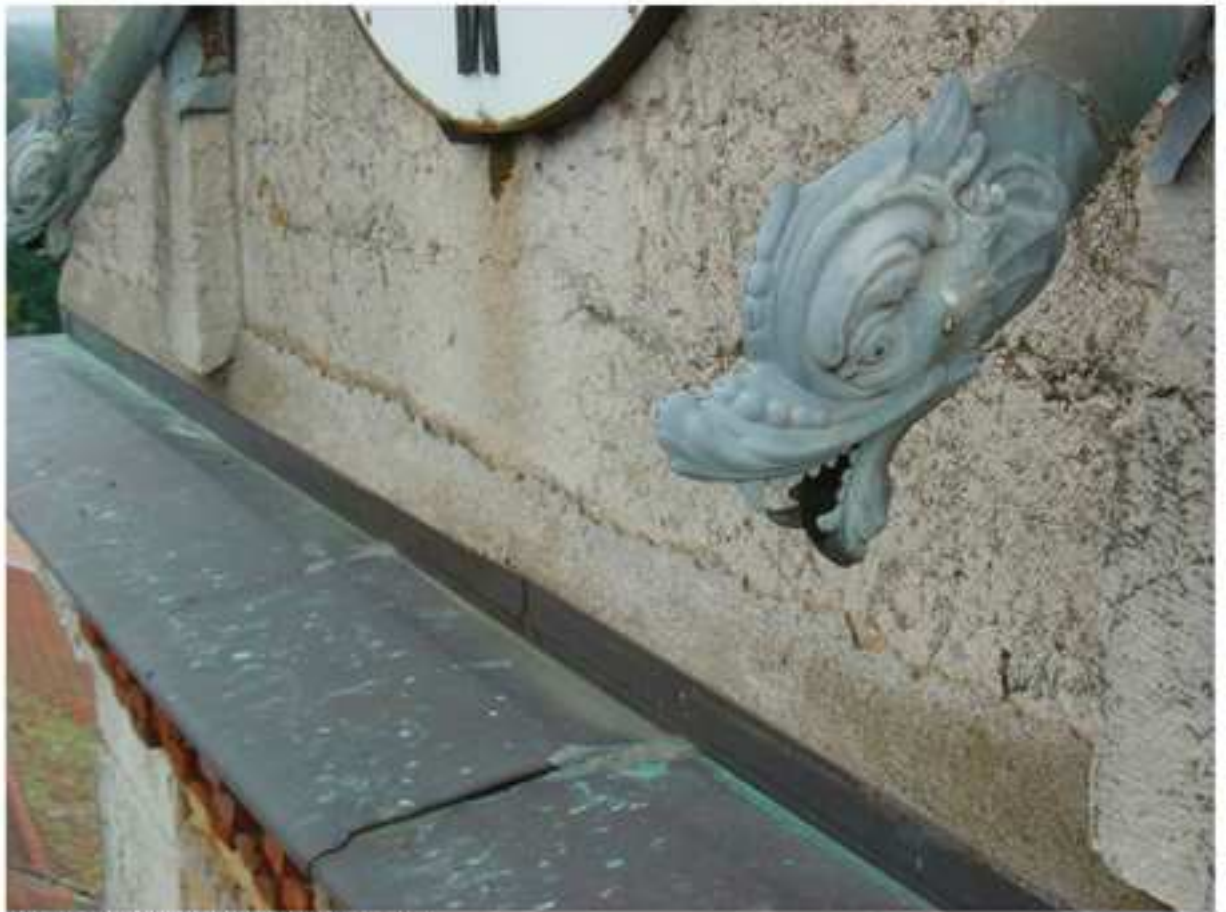
photo 3 : décollement de l'enduit.

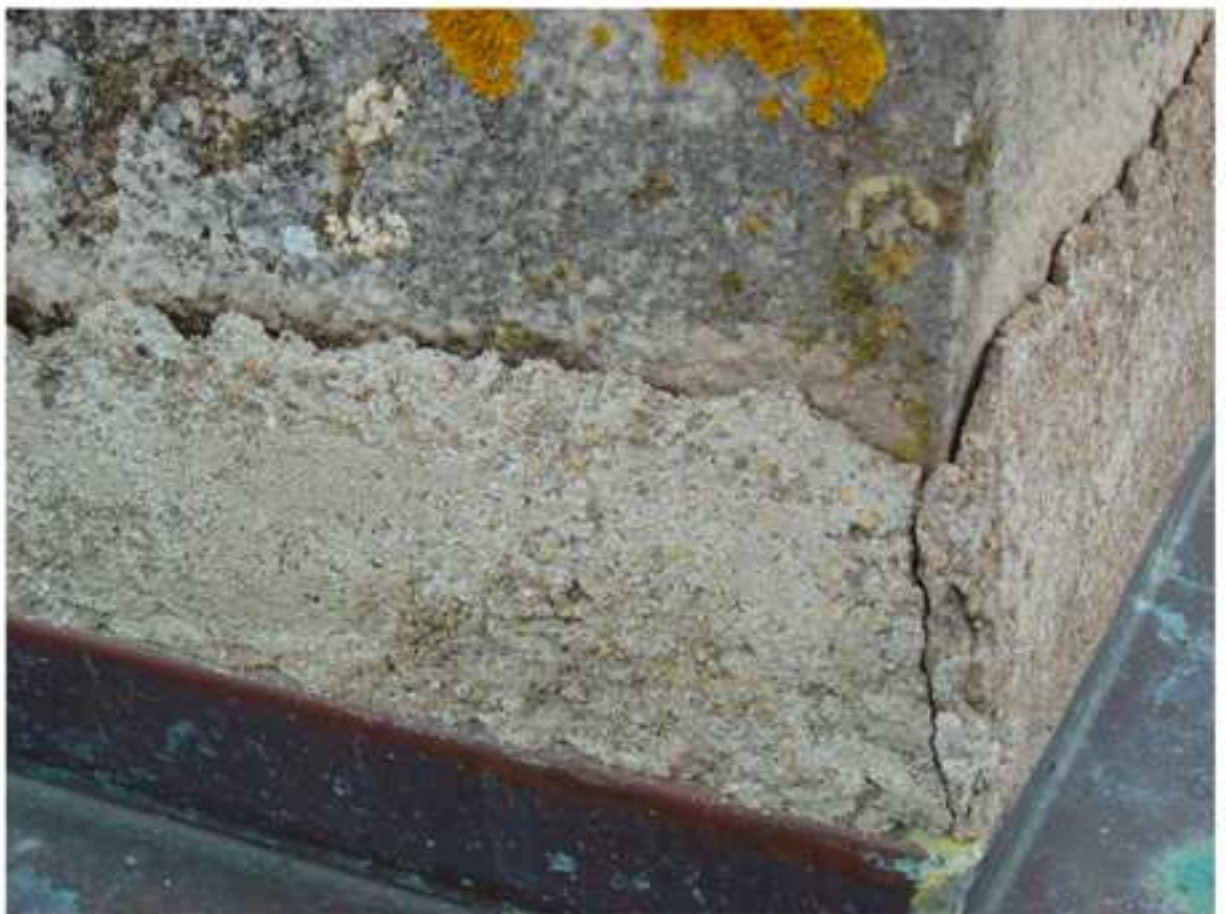
photo 4 : enduit décollé et fissuré.

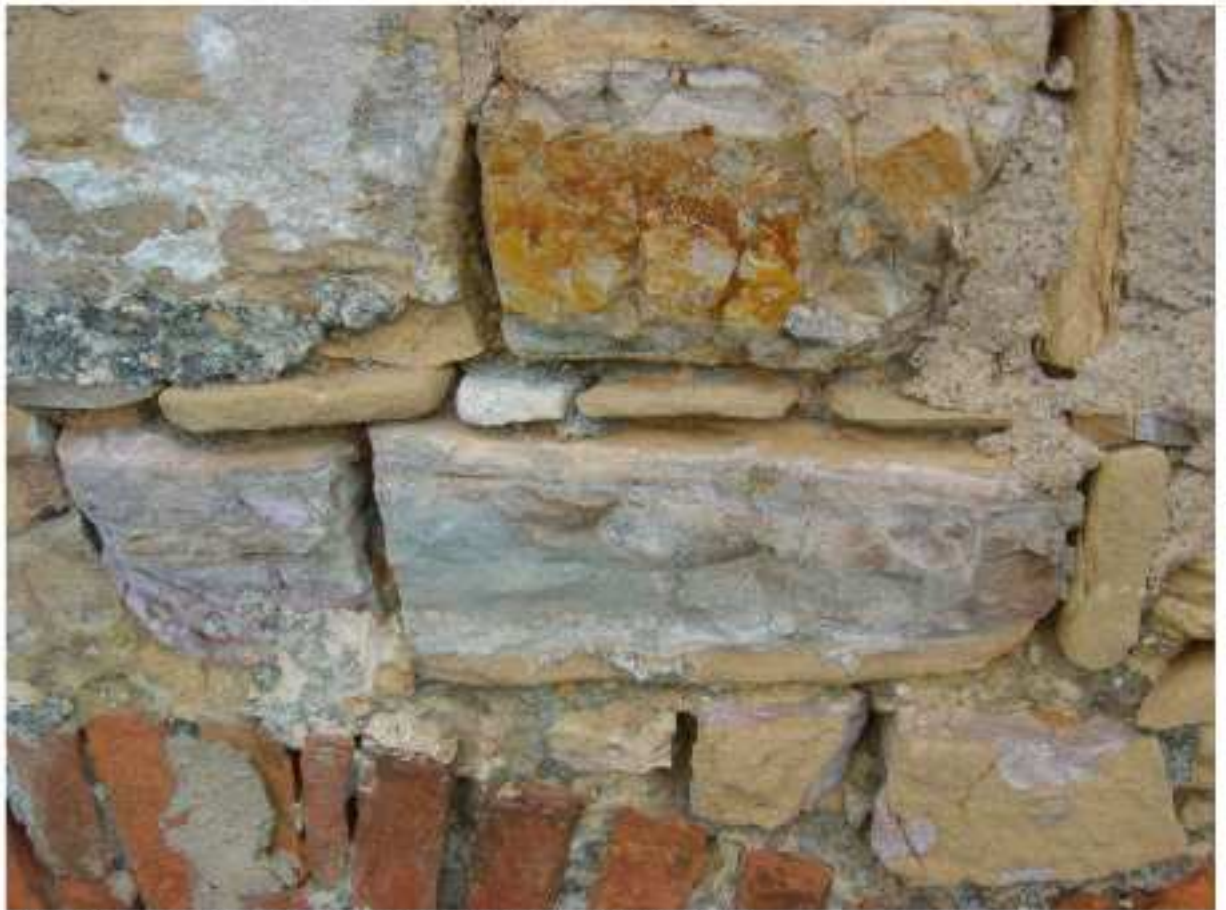
photo 5 : joints de maçonnerie pulvérulents ou manquants.

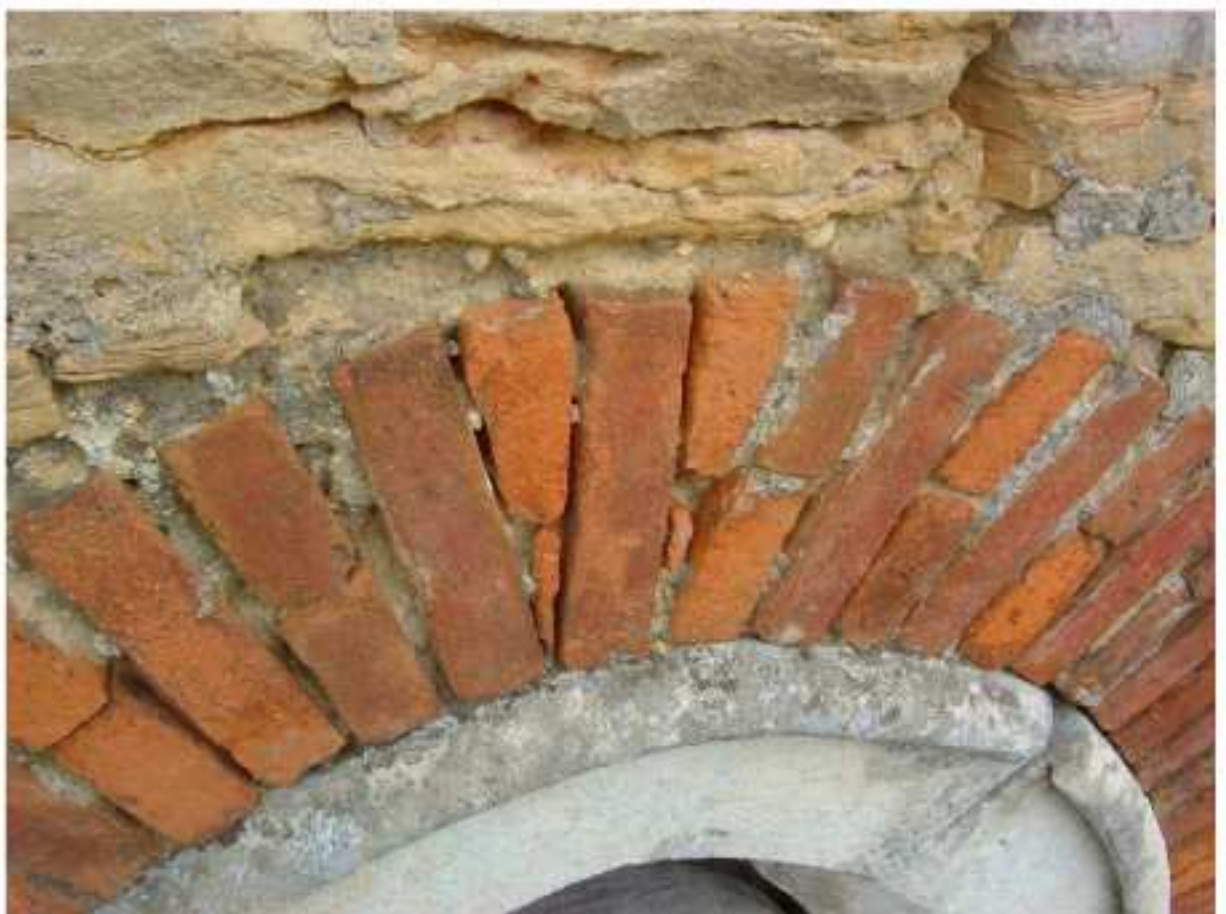
photo 6 : joints de maçonnerie et de briques manquants.

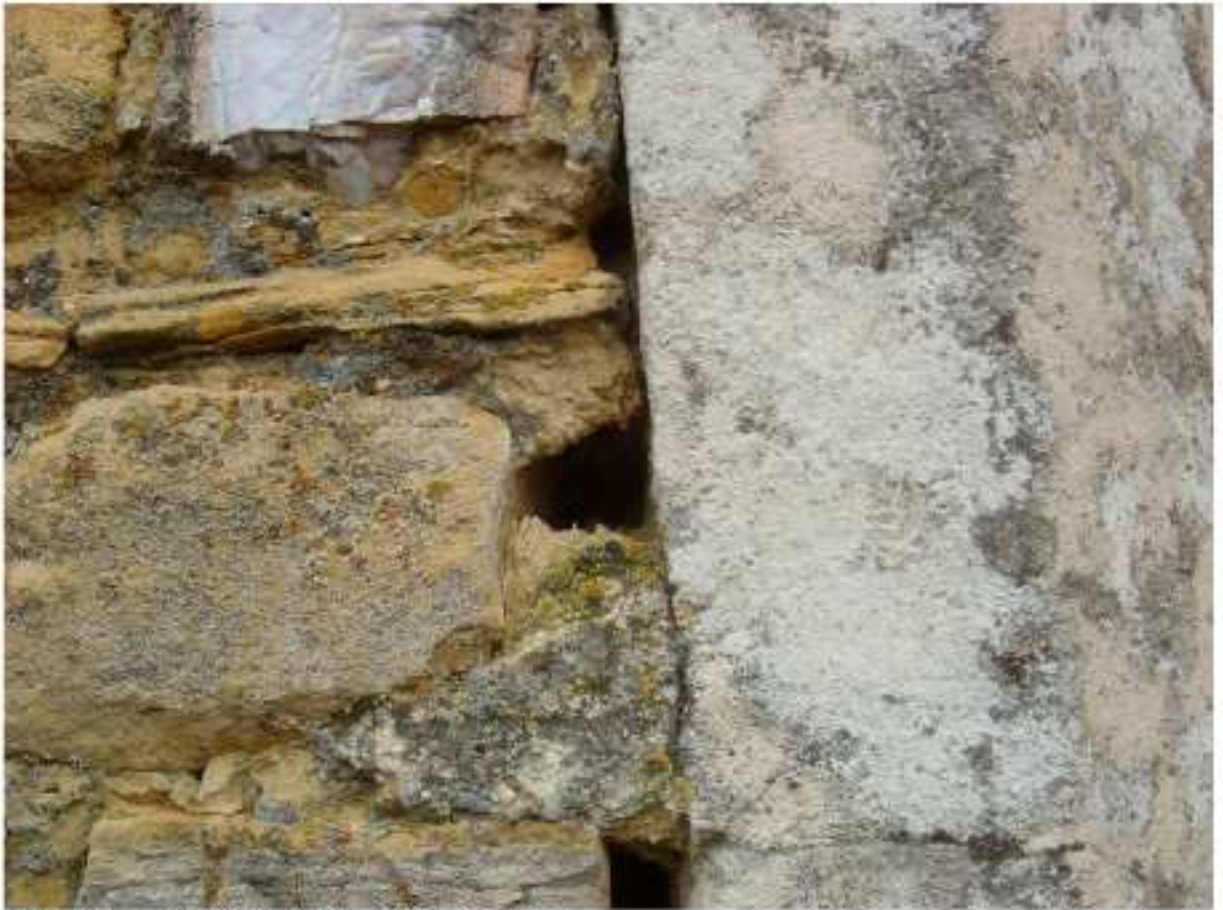
photo 7 : joints de maçonnerie absents.

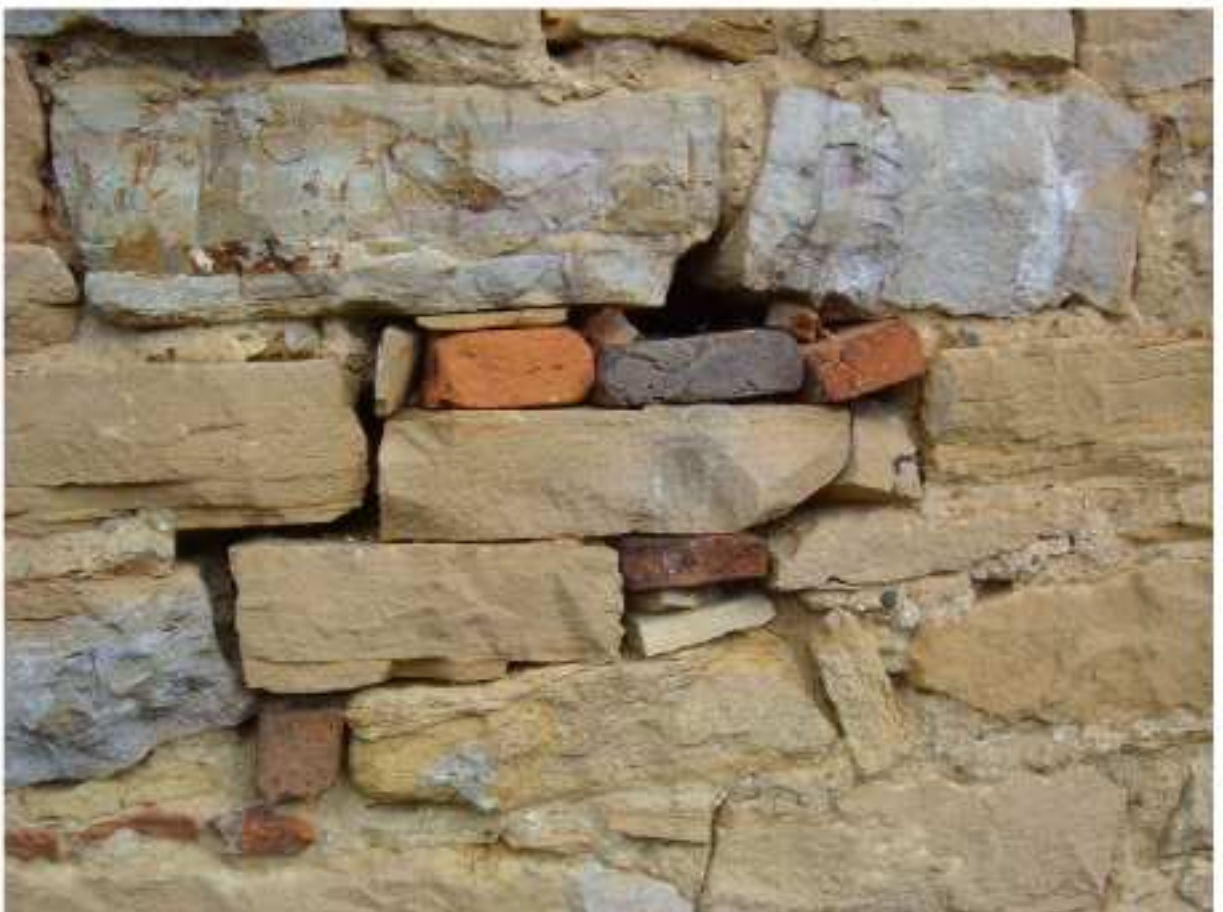
photo 8 : absence de joints de maçonnerie.

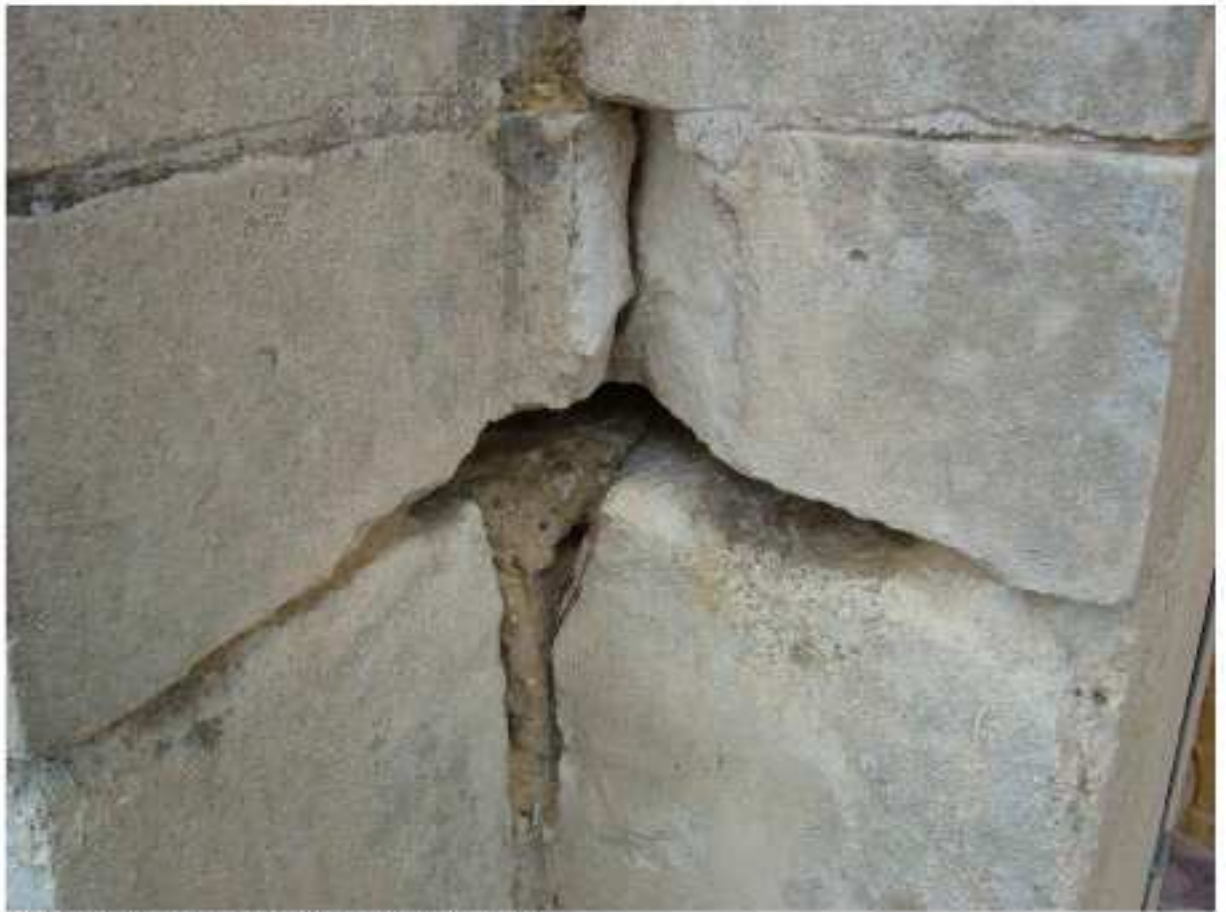
photo 9 : absence de joints de maçonnerie.

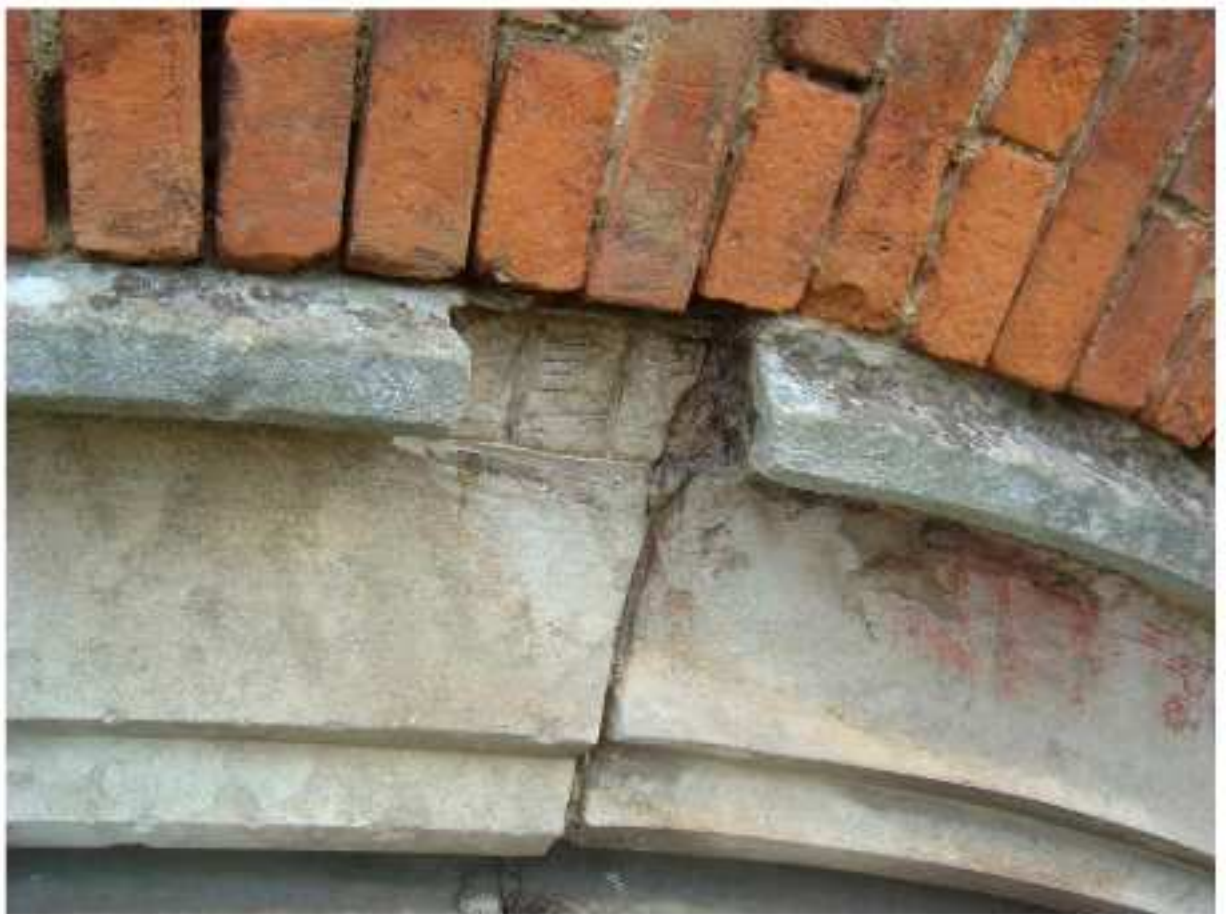
photo 10 : pierre cassée au niveau du portail.

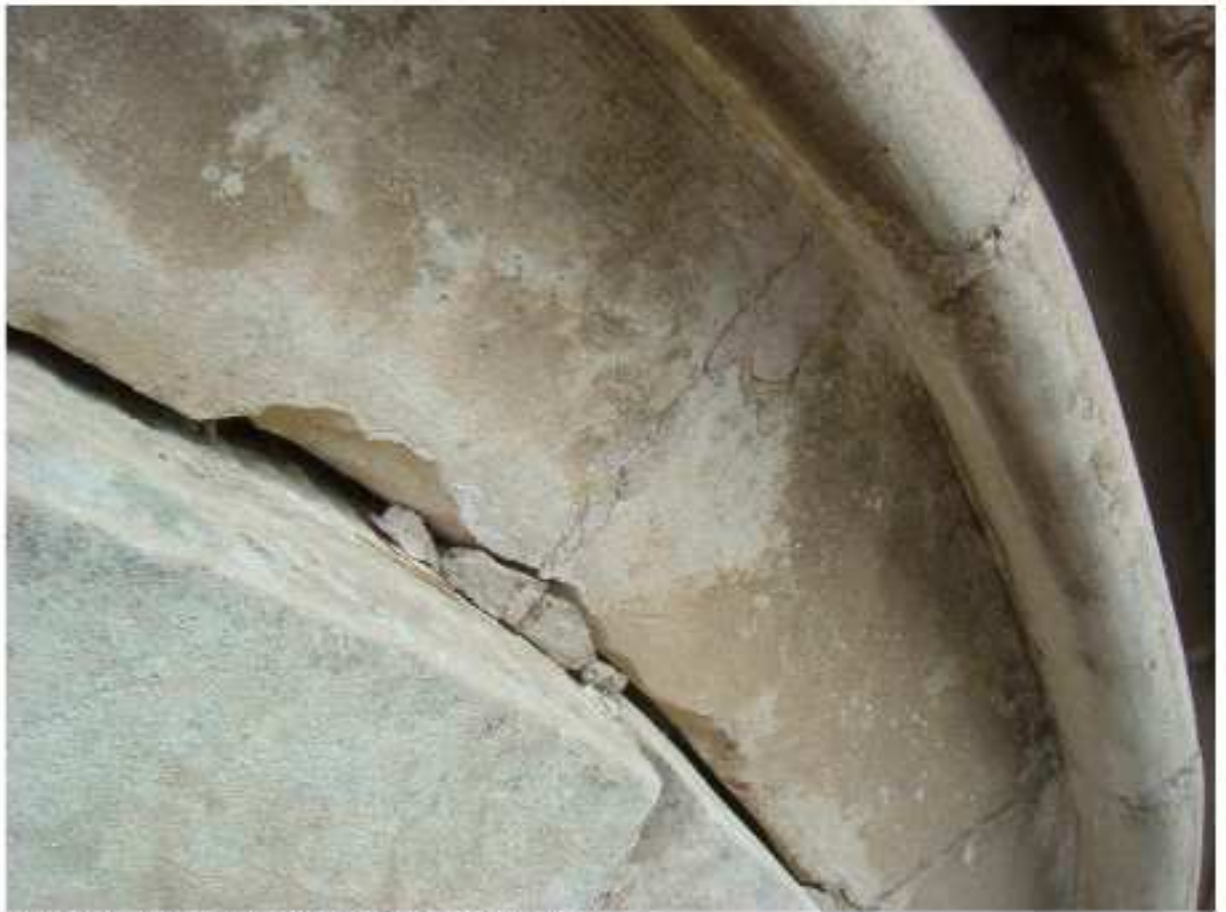
photo 11 : pierre cassée au niveau du portail.

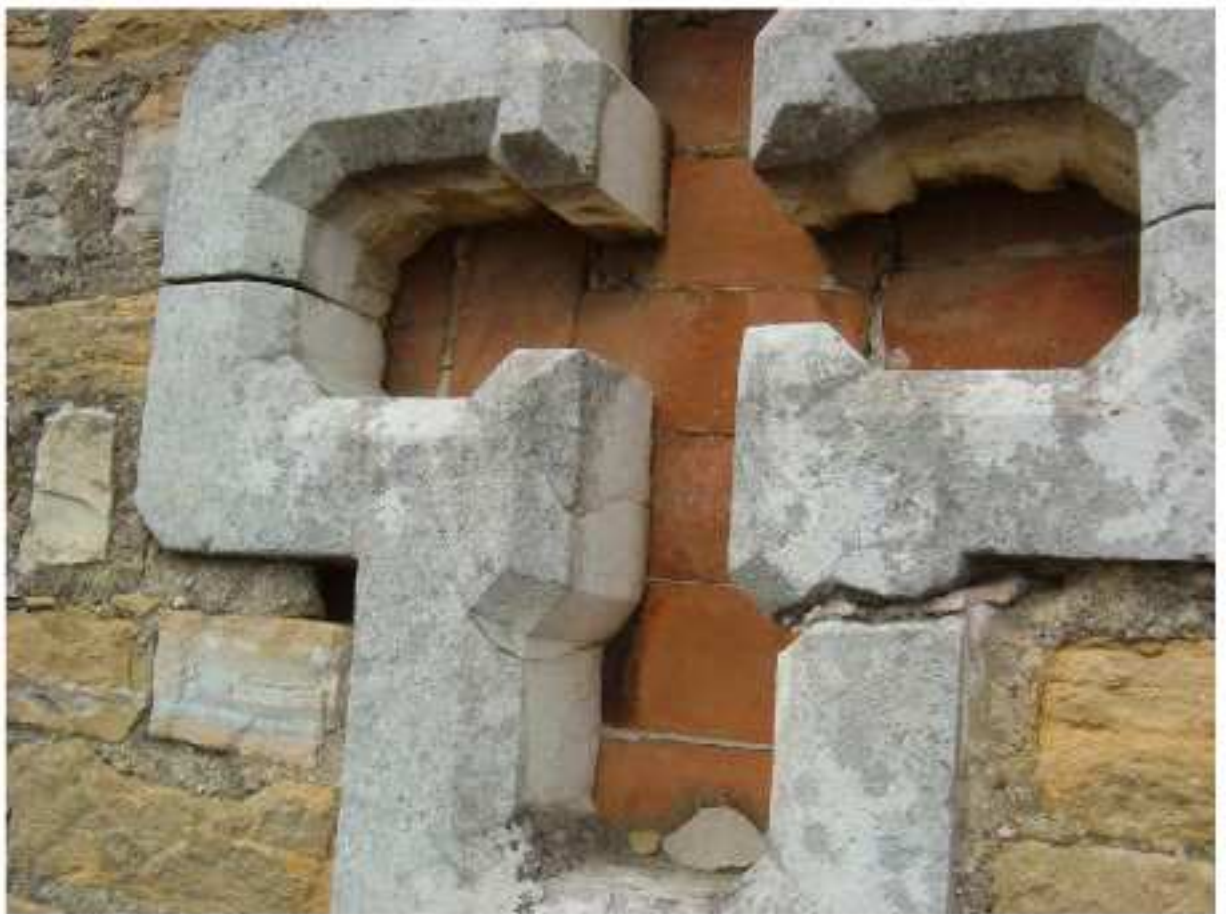
photo 12 : pierres cassées au niveau d'un fenestron.

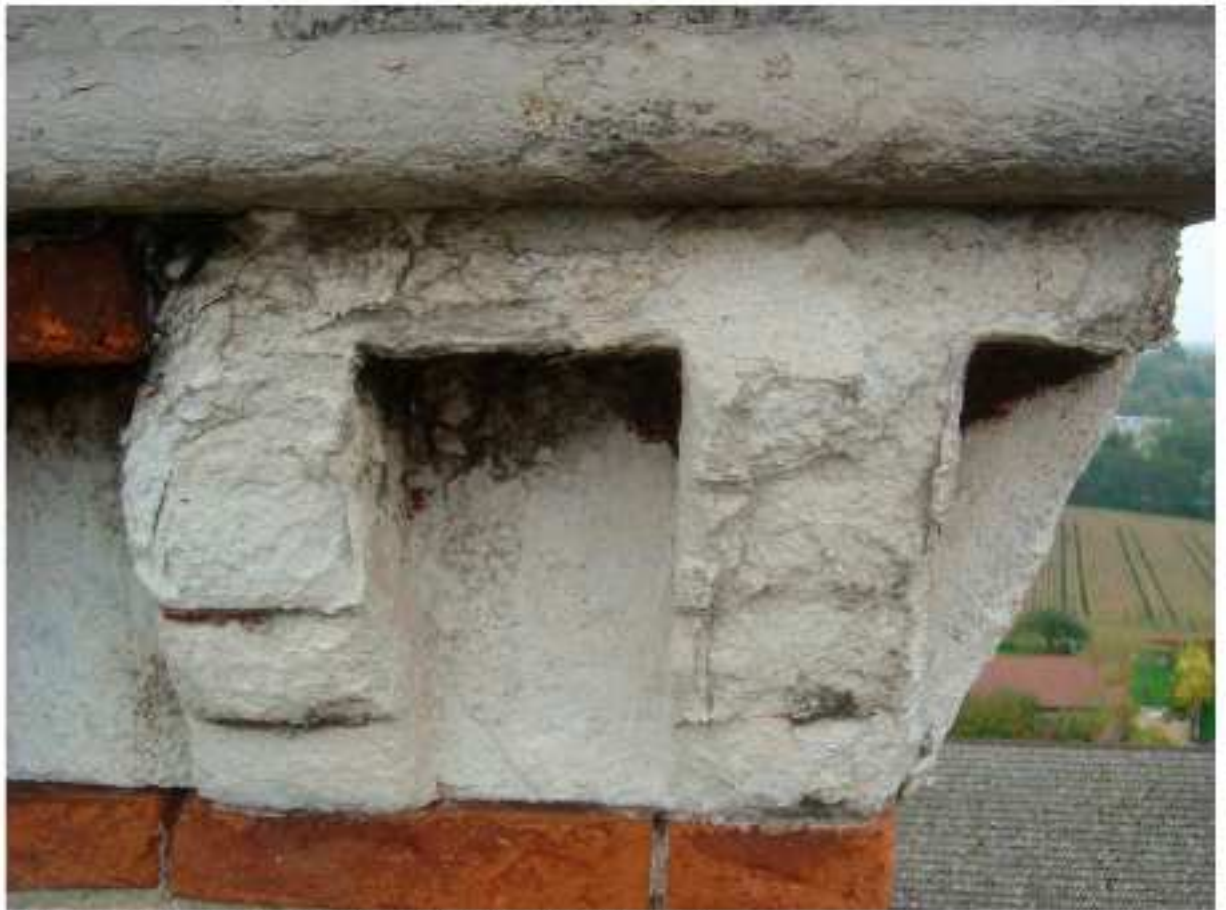
photo 13 : pierre d'angle fortement dégradée par le gel.

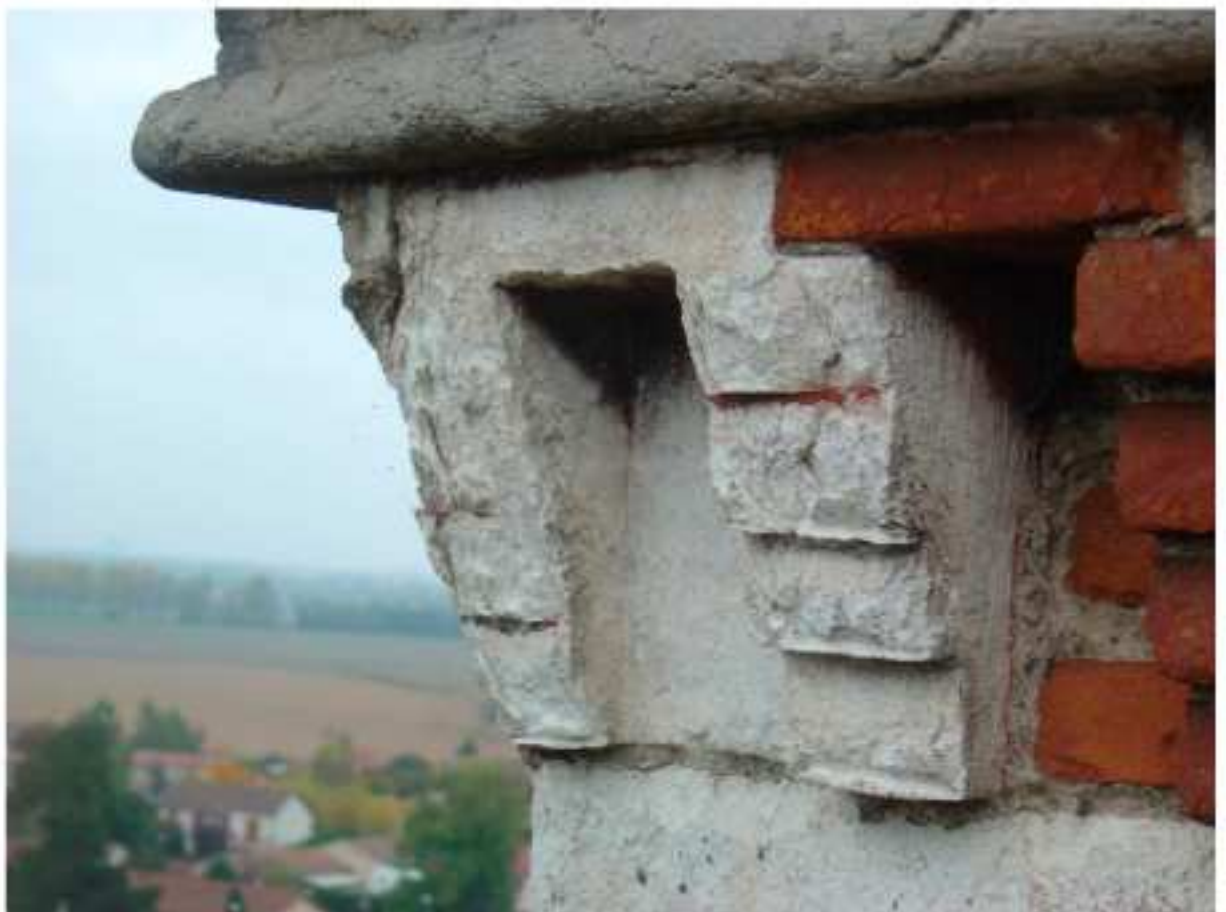
photo 14 : pierre d'angle fortement dégradée par le gel.

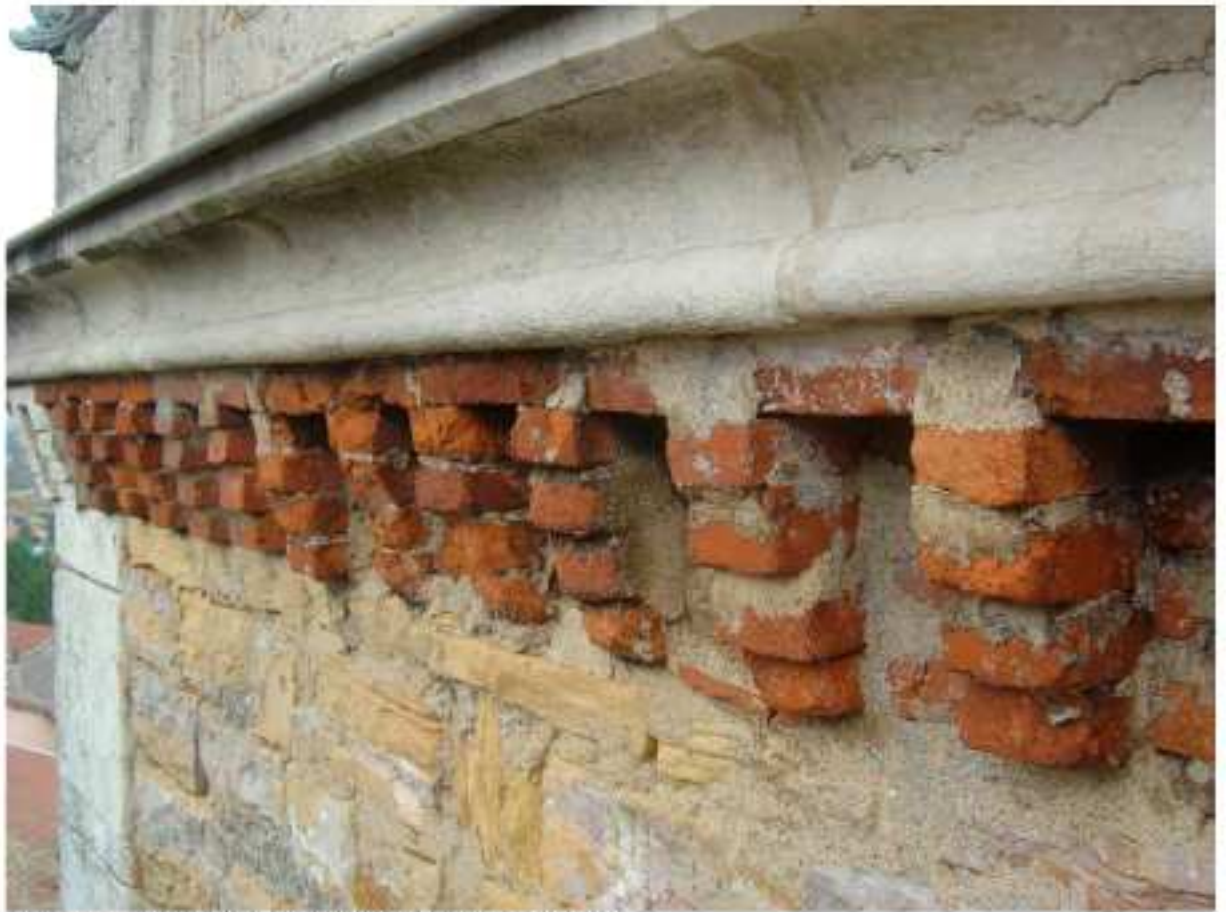
photo 15 : dégradation des briques (gel - dégel).

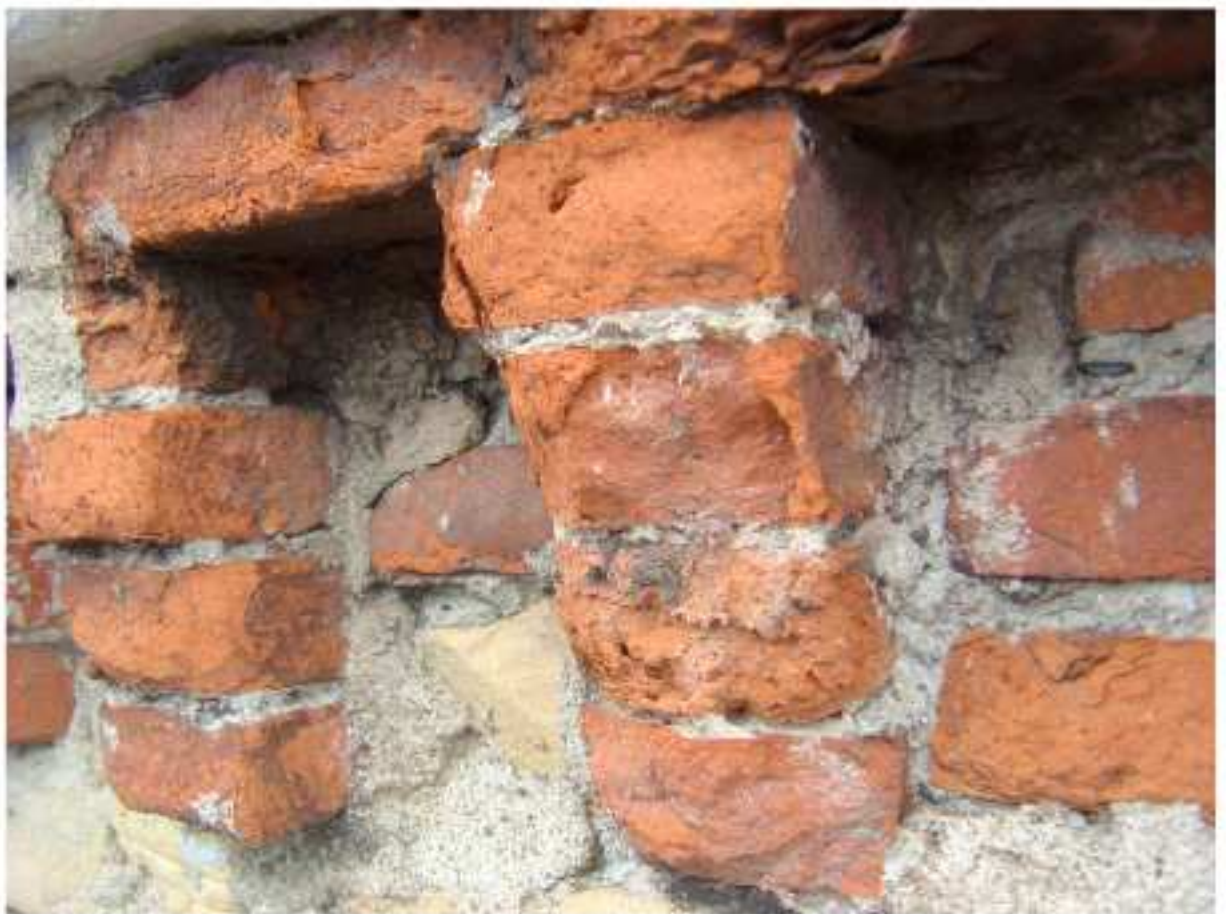
photo 16 : dégradation des briques (gel - dégel).

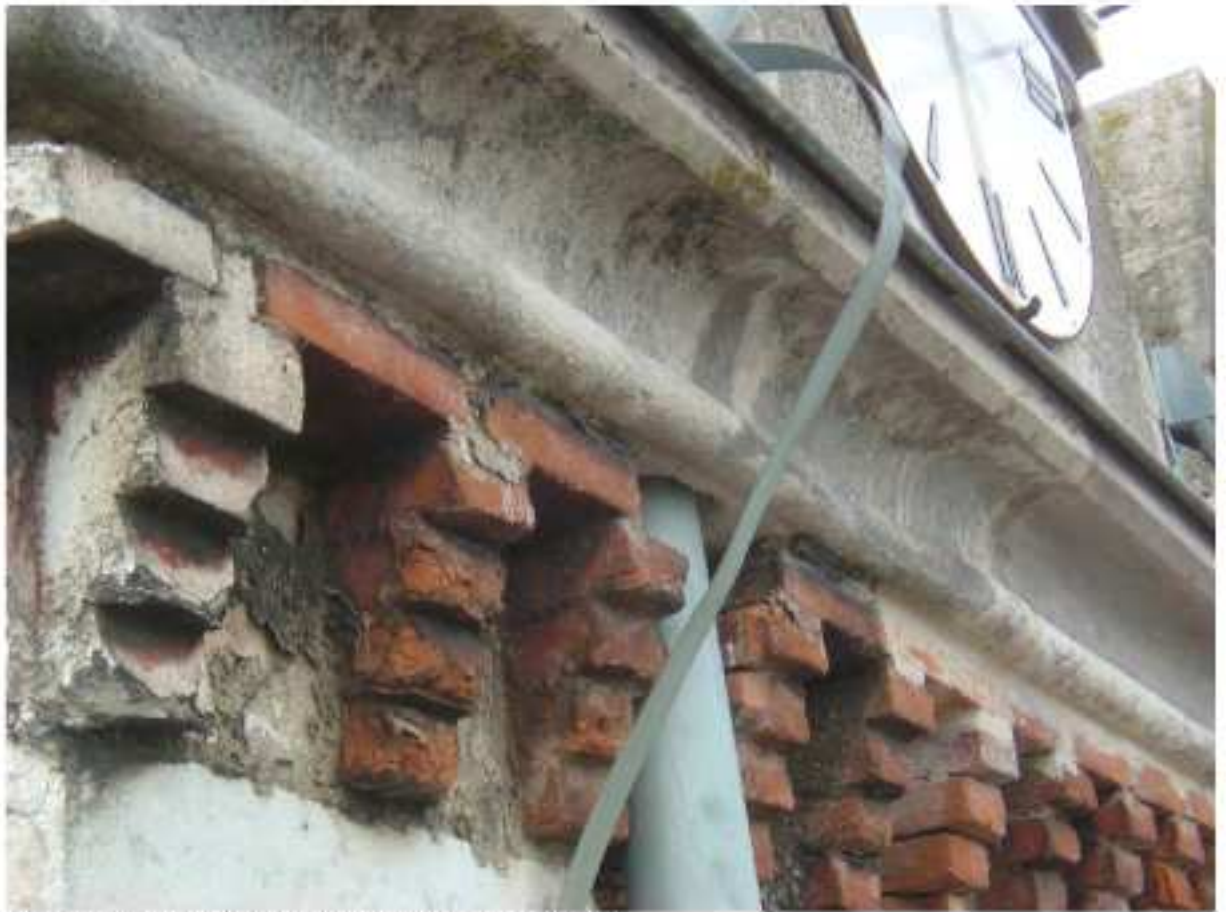
photo 17 : dégradation des briques (gel – dégel).

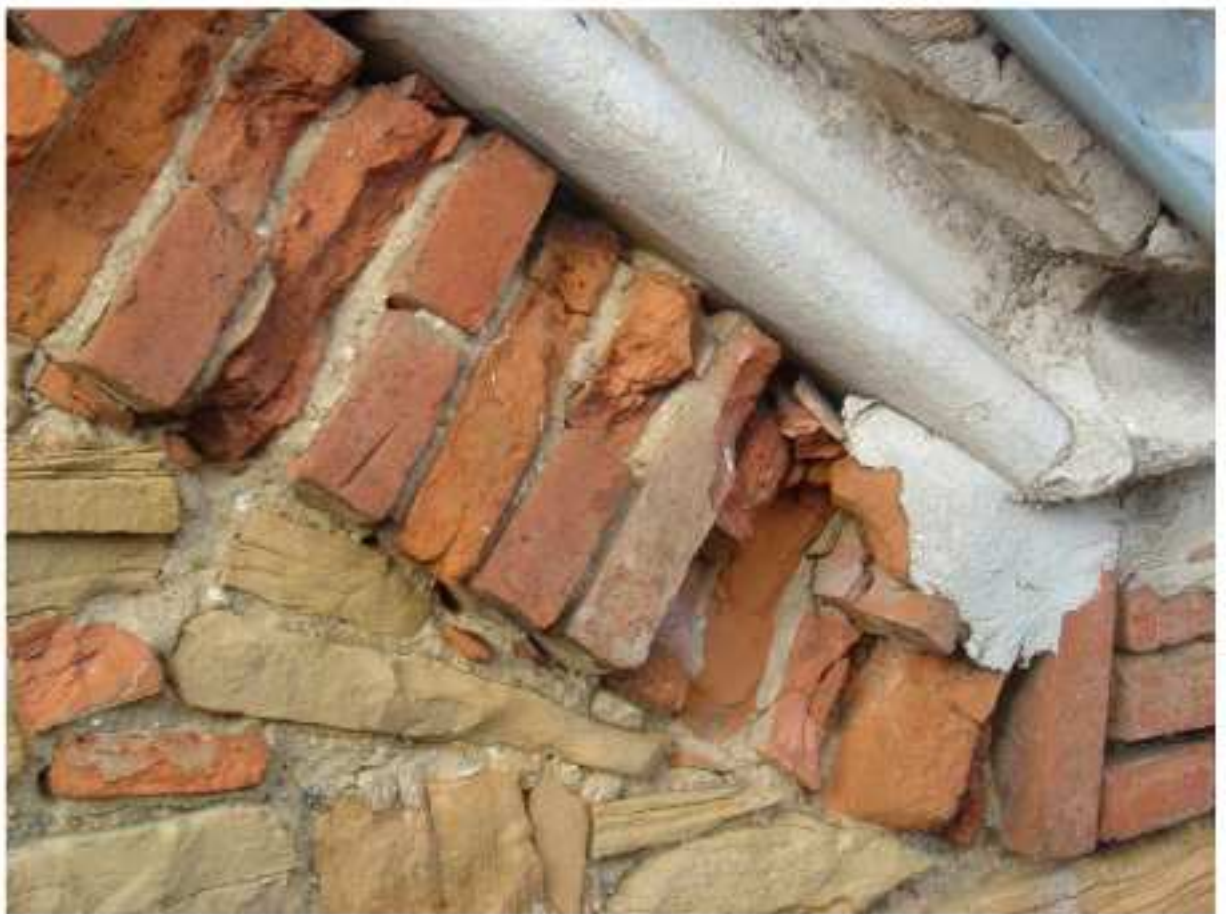
photo 18 : briques fracturées par le gel.

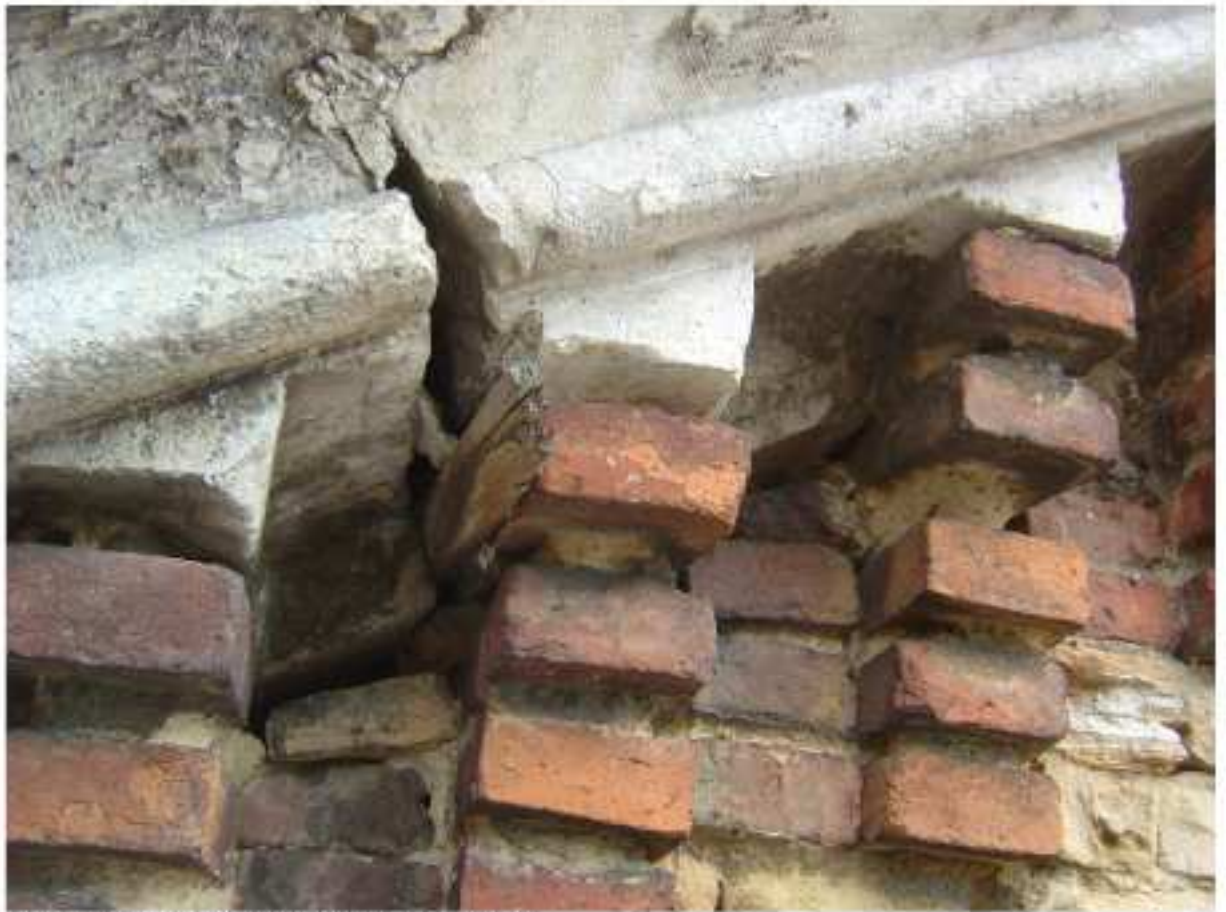
photo 19 : disparition du joint des briques.

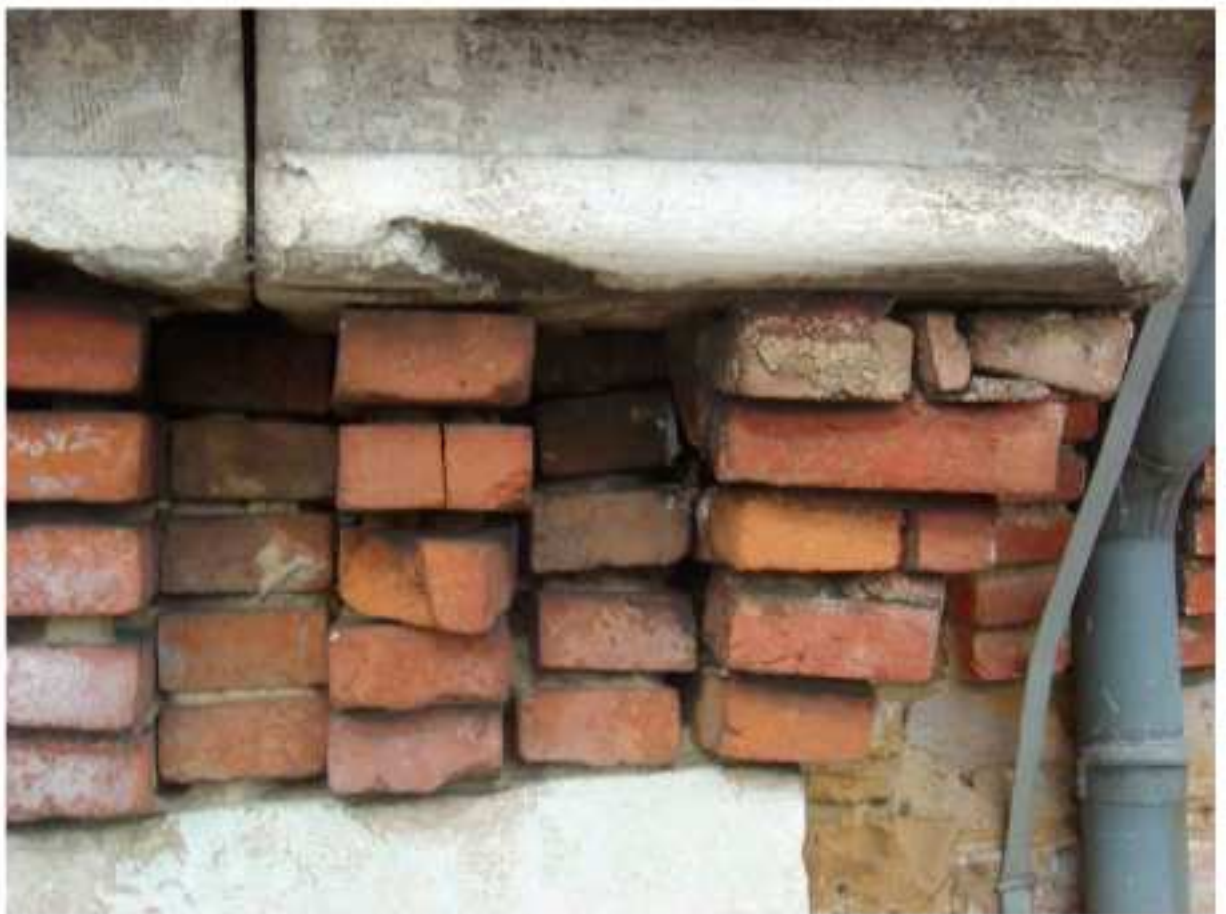
photo 20 : disparition du joint des briques.
