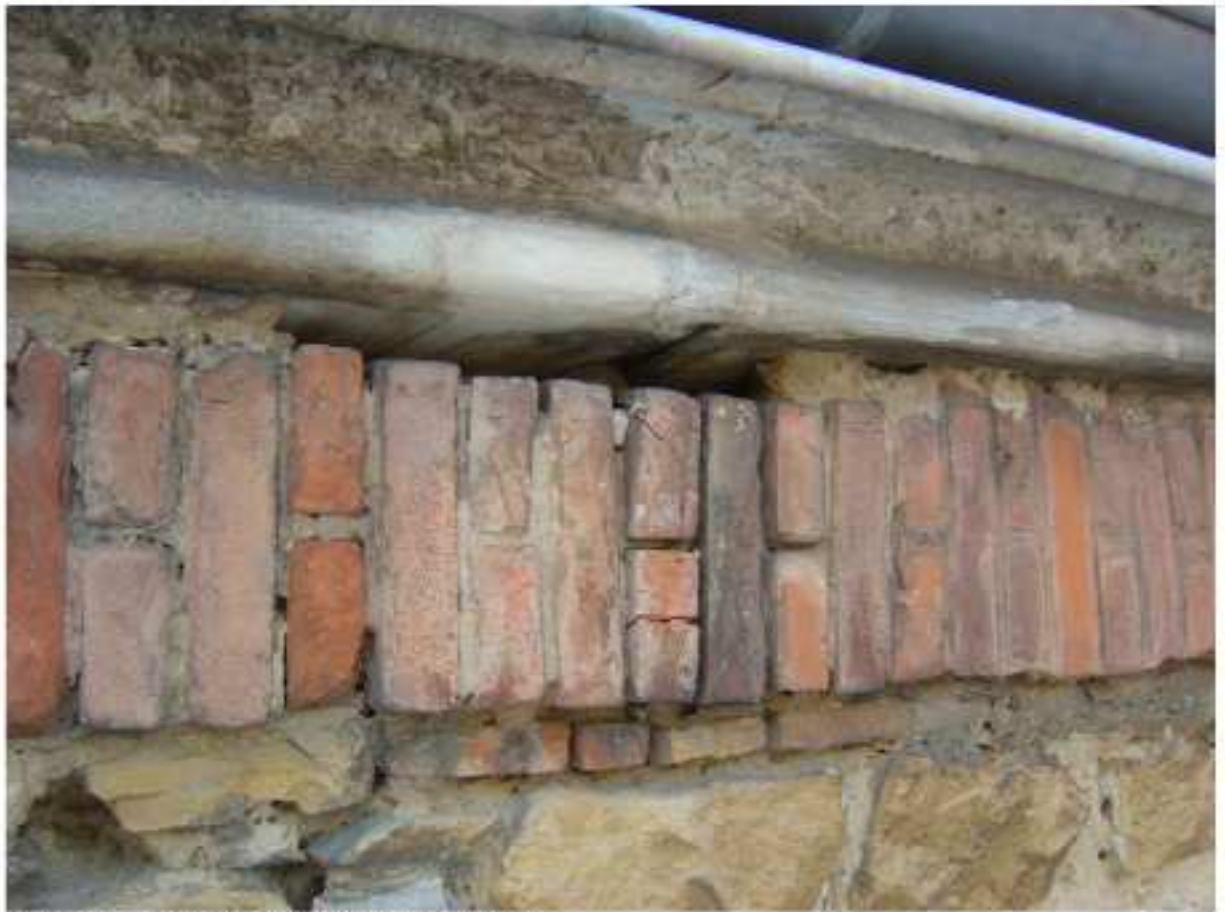
photo 21 : disparition du joint des briques.

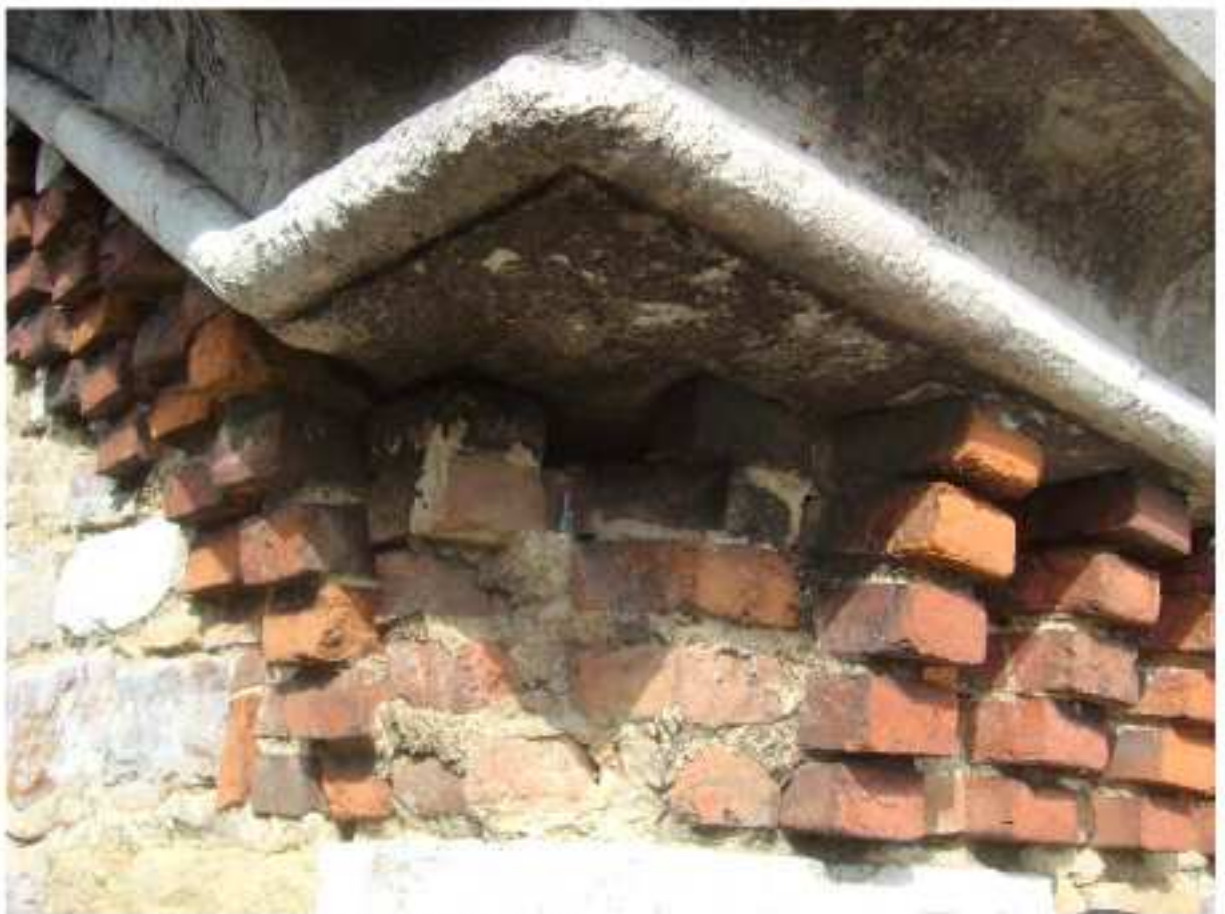
photo 22 : briques manquantes dans un angle.

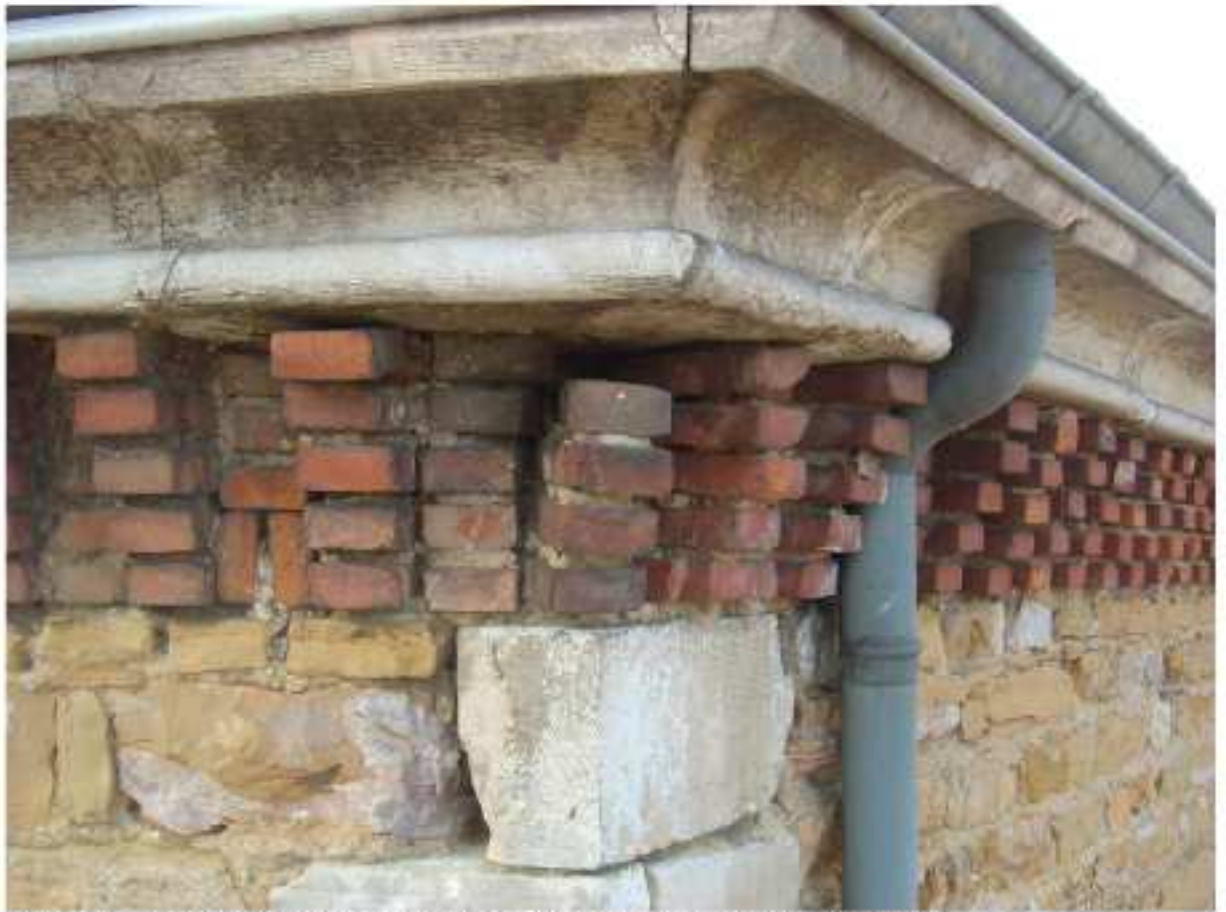
photo 23 : briques menaçant de tomber dans l'angle de l'église côté cure.

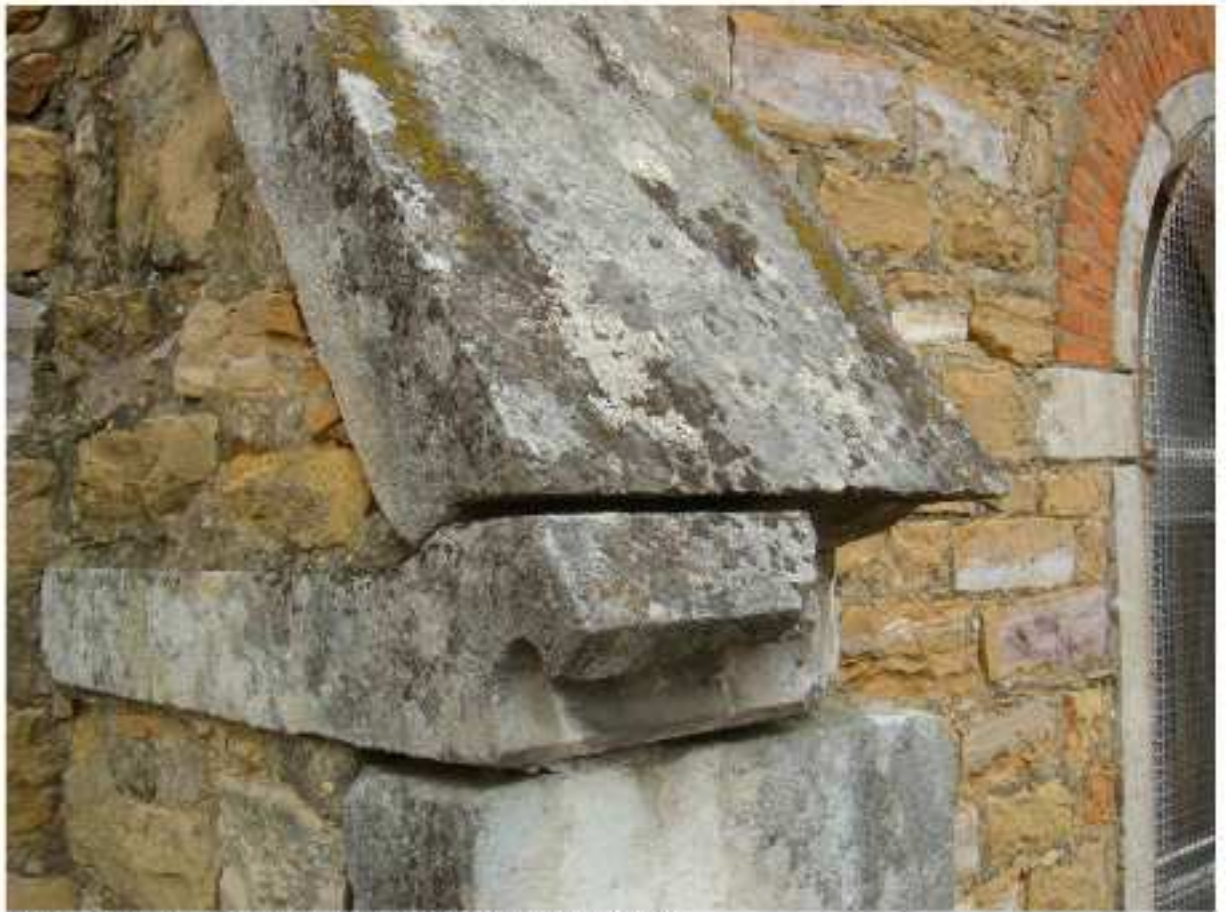
photo 25 : pierre couverture d'un contrefort fracturée.

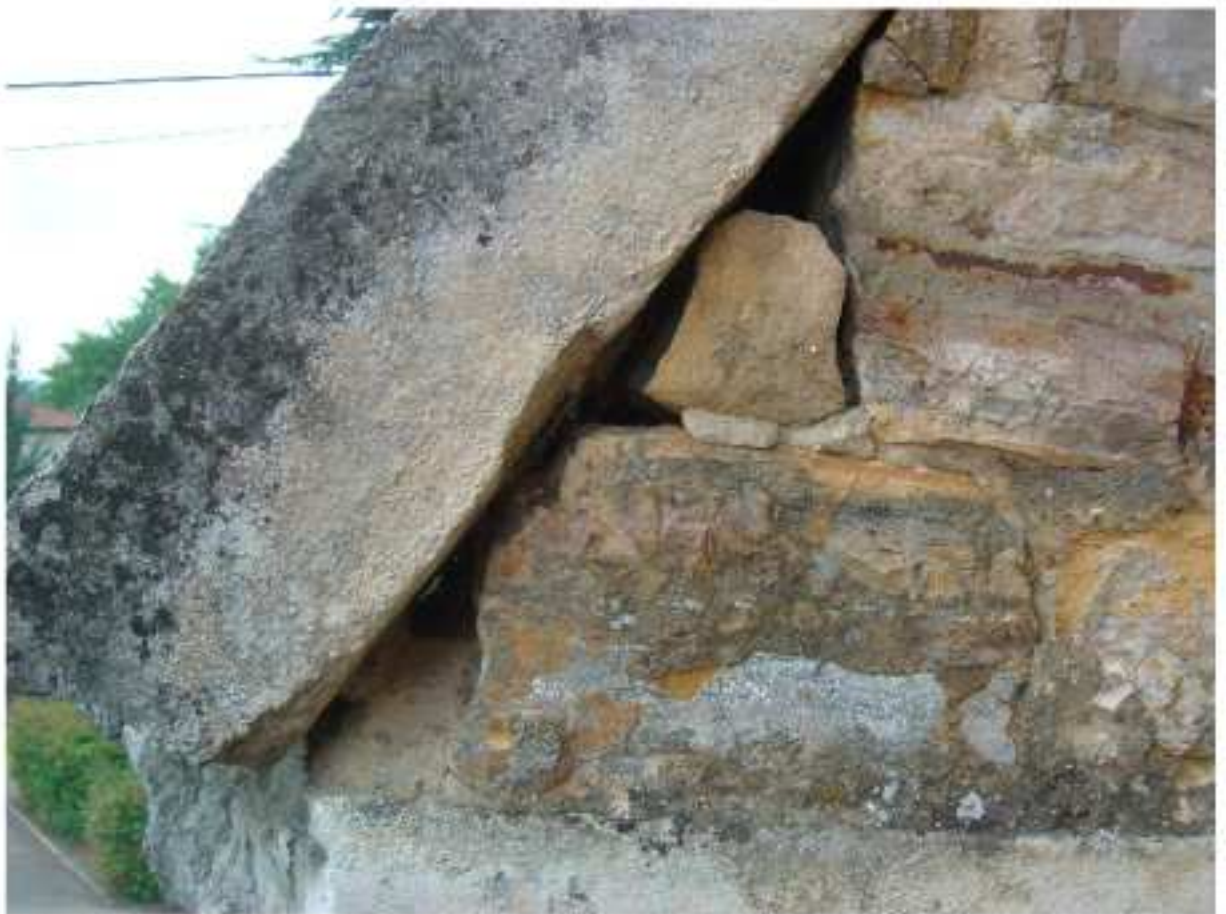
photo 26 : déjointoiement d'une pierre de couverture d'un contrefort.

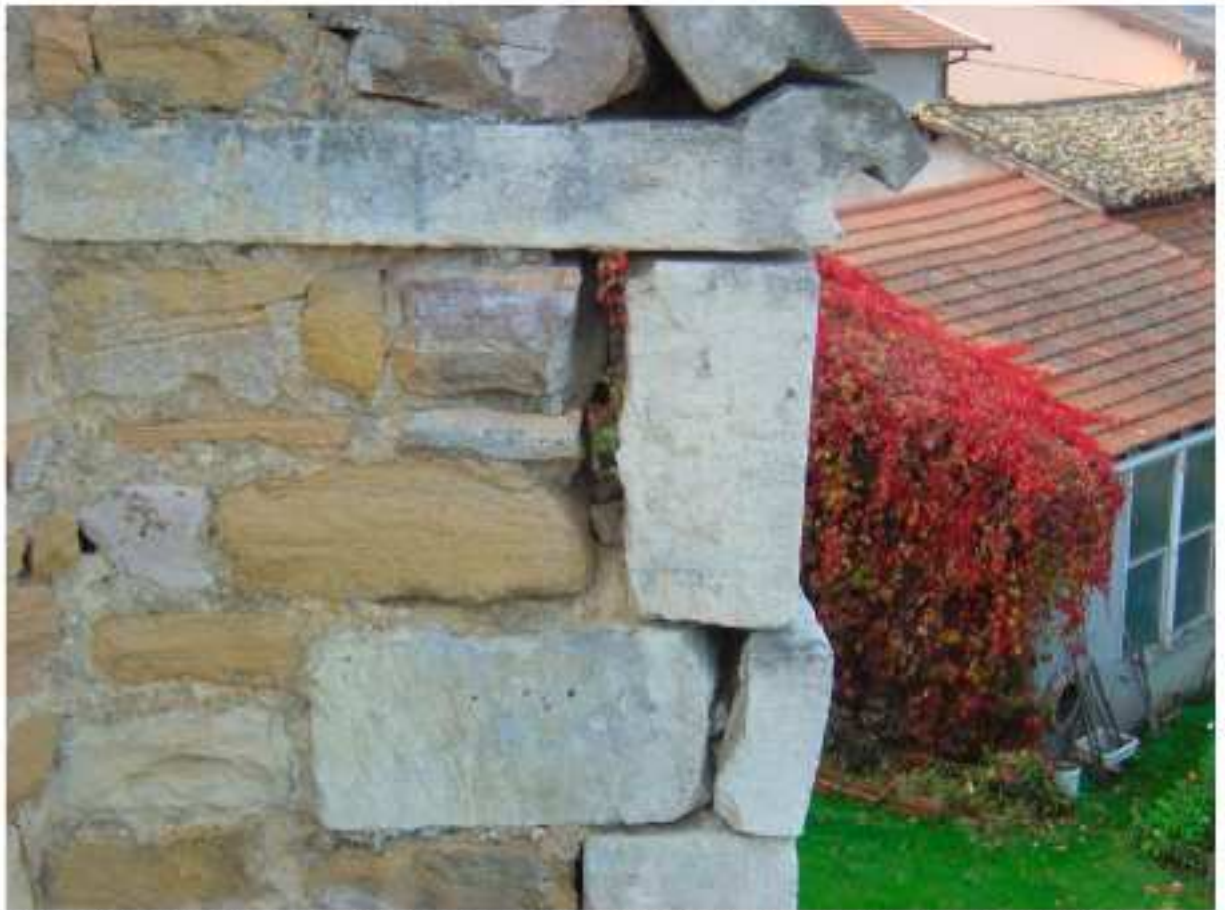
photo 27 : déjoints et début de basculement des pierres de couverture d'un contrefort situé à l'arrière de l'église.

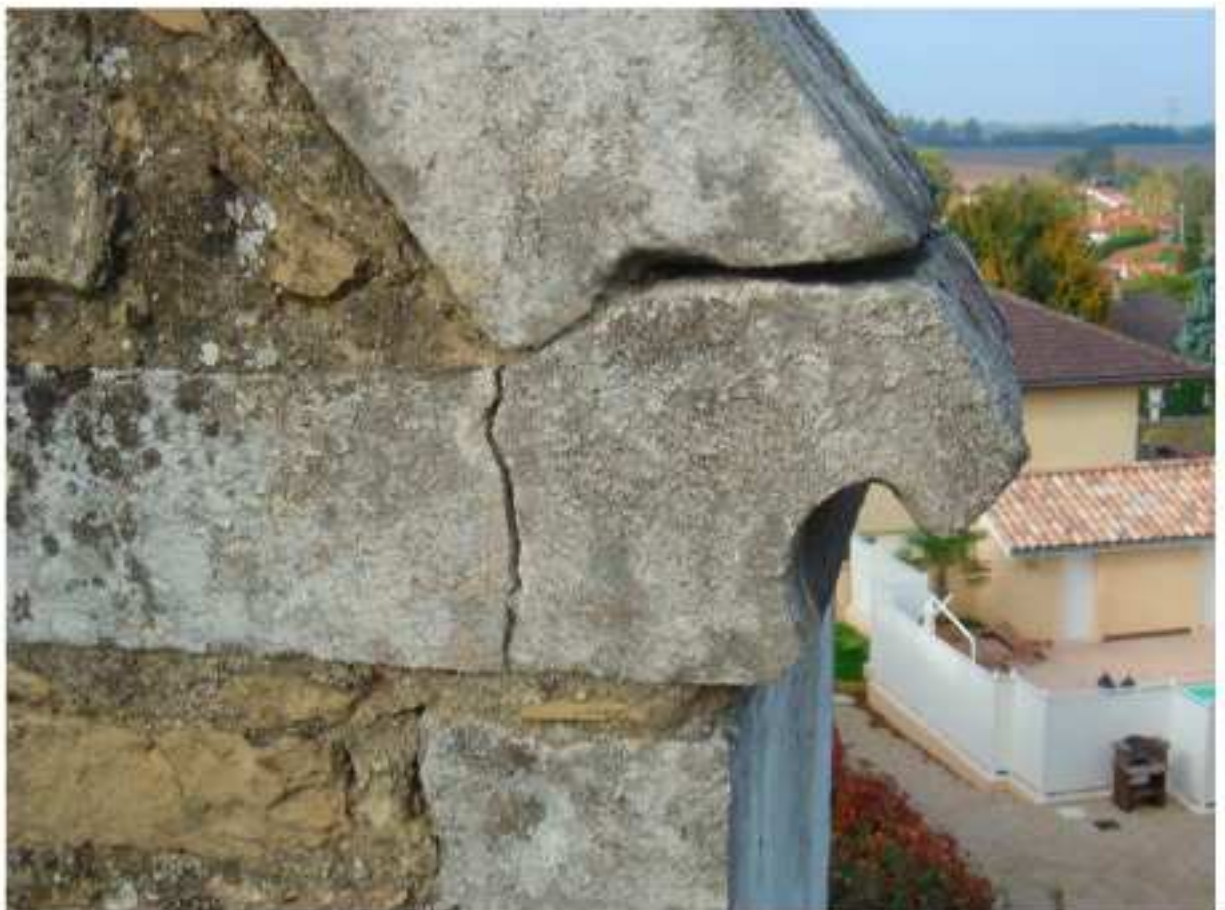
photo 28 : fracturation d'une pierre supportant une pierre de couverture d'un contrefort.
